フラットクリンチ・ホッチキス (HD-10DF)  
故障かな?とおもったら、この部分を確認して下さい。

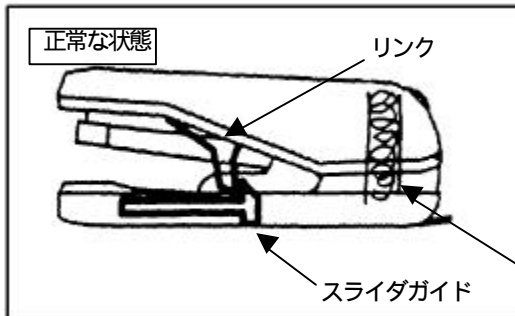
症状) 針がコの字のまま立っている。(裏側が曲がらない)

正常な綴じ裏

不完全な綴じ裏

原因 ) リンク(銀色の金属)とスライダガイド(プラスチック)の噛み合わせが正常になっていない。  
針を交換する時に本体後ろのボタンを押さないで、上部カバーを開けてしまい、  
組み直す時に噛み合わせが逆になってしまった為。

直す方法) 上部カバーを持ち上げながら、リンクとスライダガイドの爪の噛み合わせが正常な状態になるようにして下さい。

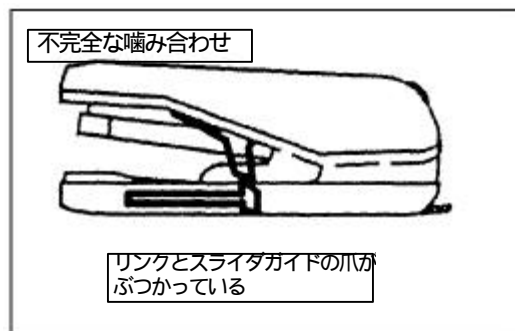
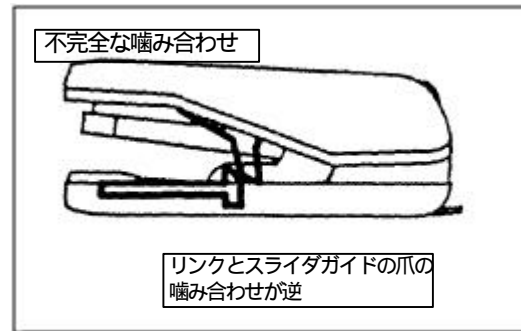
『正常な状態』とは、本体の正面から、「リンクが前、スライダガイドの爪が後」になっている状態

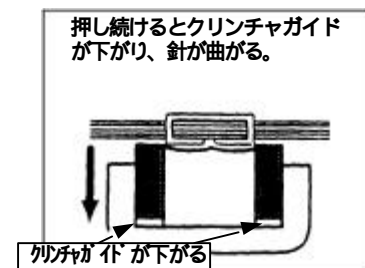
原因 ) 最後までホッチキスを押ししていない。(特に枚数が少ない時/初めて使われる時に多い。)

解説) フラットクリンチ(綴じ裏を平らにする)機構では、最初に針がコの字のまま紙を貫通した後で、クリンチャガイド(グレー色の受け台)の中に針足の先端が入り込み、クリンチャガイドが下がると同時に針足の先端を曲げています。

そのため、紙を貫通した時にホッチキスを押す事を止めてしまうと、綴じ裏が曲がらずに、まっすぐ立ったままになります。

貫通初期状態

貫通完了状態

クリンチ完了

直す方法) クリンチャガイド(グレーの受け台)が、綴じた時に下がった事を確認して綴じて下さい。

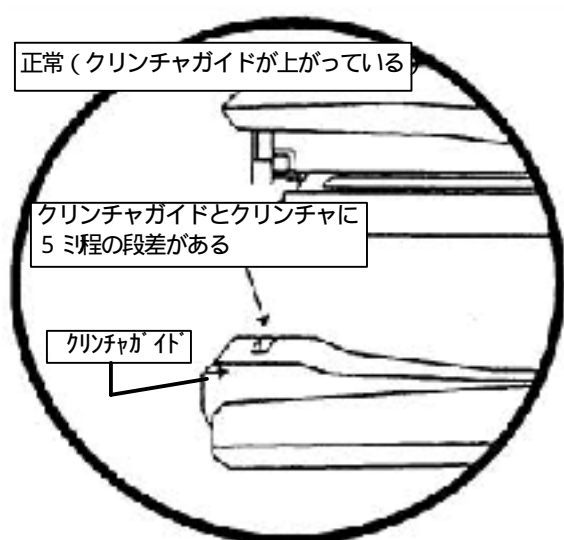
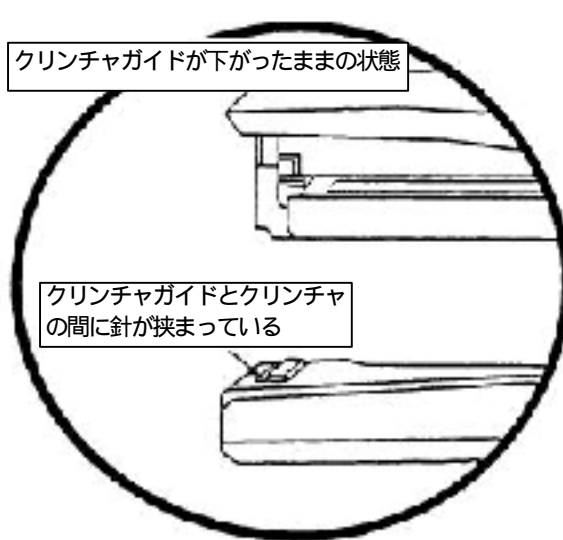
症状)針を平らに綴じる事が出来ない。(不揃いになる。)

原因) クリンチャガイド (グレイの受け台) とクリンチャ (銀色の針を曲げる溝) の間に折れた針が挟まっている。

解説) 綴じる時にクリンチャガイドが下がることによって綴じ裏を平らにしていますが、この場合はクリンチャガイドが下がりっぱなしになっている状態です。何もしていない状態でクリンチャガイドとクリンチャに5mm程差が出来ているものが正常です。

クリンチャ (金属)

クリンチャガイド (プラスチック)

直す方法) クリンチャガイドを爪などで上に持ち上げてあげれば、折れた針を取り除く事が出来ます。

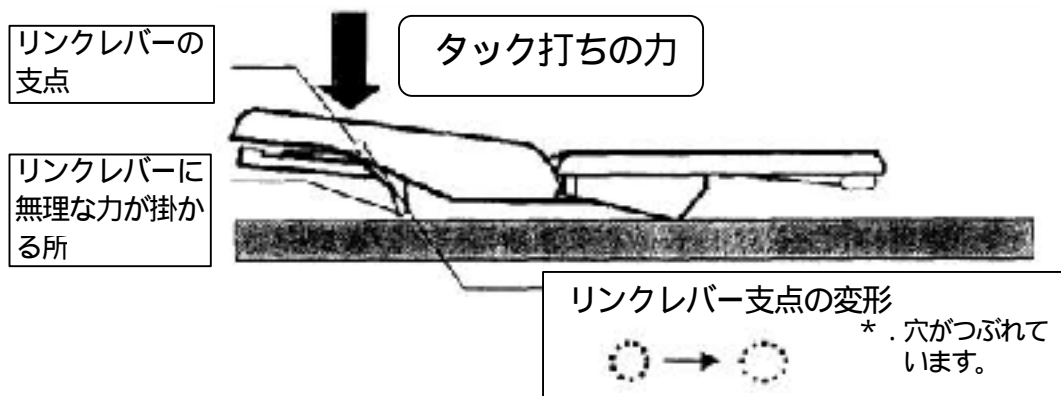
針が“コ”の字のまま立っている（裏側に曲らない）

下図のように、タック（平打ち）されて、リンクレバーに無理な力が掛かり、支点部を変形させ、その後で使用するとリンクレバーが外れてしまい、クリンチスライダを内側に移動できなくなり、フラットクリンチ（正常な綴り）が出来なくなって、針が“コ”のままに立ってくる。

タック打ちが必要な場合は、マックス (株) のHD- 10NX(本体価格 360円)、HD- 10D(本体価格 500円)又はHD- 10(オープン価格)の商品をお使い下さい。
