2013年11月26日

マックス株式会社
オフィスプロダクツ営業部

タイムレコーダ[ER-250S2] をご使用のお客様へ「重要」なお知らせ

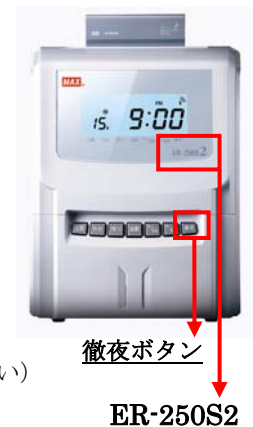
【本体写真】

※対応前・対応済機械の識別について、

対応済の機械には、黄色シール【●】を貼ります。

ER-250S2

本体底面

準備が整い次第、機械交換を順次実施いたします。日程につきましては、確定次第、改めてご連絡させていただきます。
