フラットクリンチ・ホッチキス (HD-10DF)  
故障かな?とおもったら、この部分を確認して下さい。

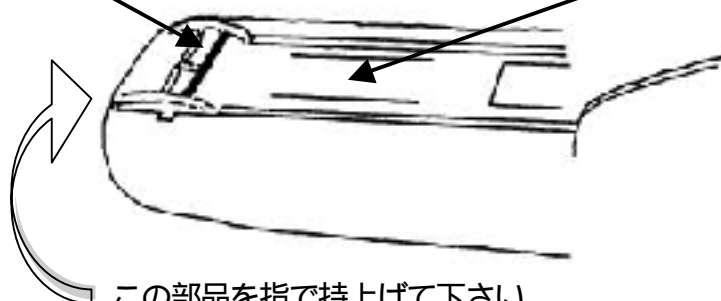
症状)針を平らに綴じる事が出来ない。(不揃いになる。)

原因) クリンチャガイド (グレイの受け台) とクリンチャ (銀色の針を曲げる溝) の間に折れた針が挟まっている。

解説) 綴じる時にクリンチャガイドが下がることによって綴じ裏を平らにしていますが、この場合はクリンチャガイドが下がりっぱなしになっている状態です。何もしていない状態でクリンチャガイドとクリンチャに5mm程差が出来ているものが正常です。

クリンチャ (金属)

クリンチャガイド (プラスチック)

直す方法) クリンチャガイドを爪などで上に持ち上げてあげれば、折れた針を取り除く事が出来ます。
